RELATÓRIO DE VISTORIA DE RISCO

Atendente	Processo PMVV	N.º 043 / 2024
Data	21/03/2024	
Hora	12:03

SOLICITAÇÃO					
Nome:	Patrícia Crisanto	Tel.:	-		
		CPF:	-		
Instituição:	CMVV				
<input type="checkbox"/>	Proprietário/morador do local	<input type="checkbox"/>	Vizinho	<input checked="" type="checkbox"/>	Outro:
E-mail:	-				
Endereço:	Rua Ângelo Caus.				
Bairro:	Alvorada	Região Administrativa:	04		
Ponto de Referência:	Poste no entrocamento com a Av. Saturno				
Data da Vistoria:	02/04/2024	Início:	10:00	Término:	10:30

RELATÓRIO DE VISTORIA

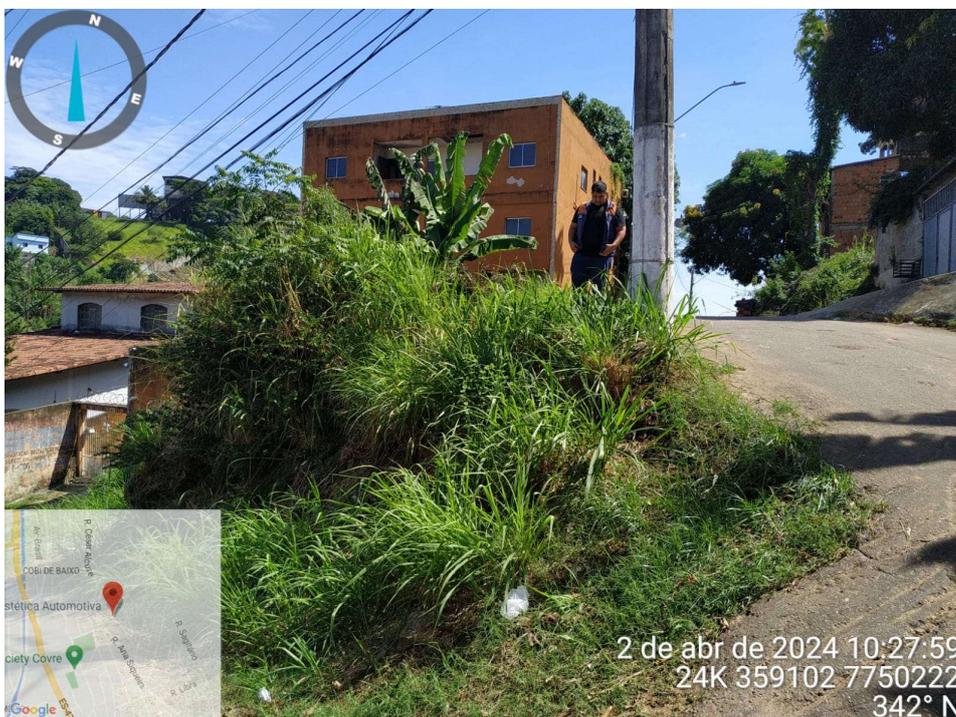
Em atendimento à solicitação da Câmara Municipal de Vila Velha, a equipe da Secretaria Municipal de Proteção e Defesa Civil – SEMPDEC esteve no local e pode constatar a existência de talude de corte em desnível entre a rua Ângelo Caus (a montante, descendo) e a avenida Saturno (a jusante, subindo). Observa-se, nesse talude, indicativos de deslizamentos de pequeno porte ocorridos no passado, e a presença de blocos rochosos de pequeno porte semiconfinados no solo. O local já havia sido vistoriado conforme relatório de vistoria N° 0103/2023.

Foto 01 – Localização da erosão no entrecamento das vias (Rua Ângeli Caus e Av. Saturno).

Recomenda-se a realização de roçagem do local, para melhor visualização do talude, de modo que possibilite um melhor apontamento de possíveis intervenções.

Encaminhar à **Secretaria Municipal de Serviços Urbanos - SEMSU** para roçagem do local.

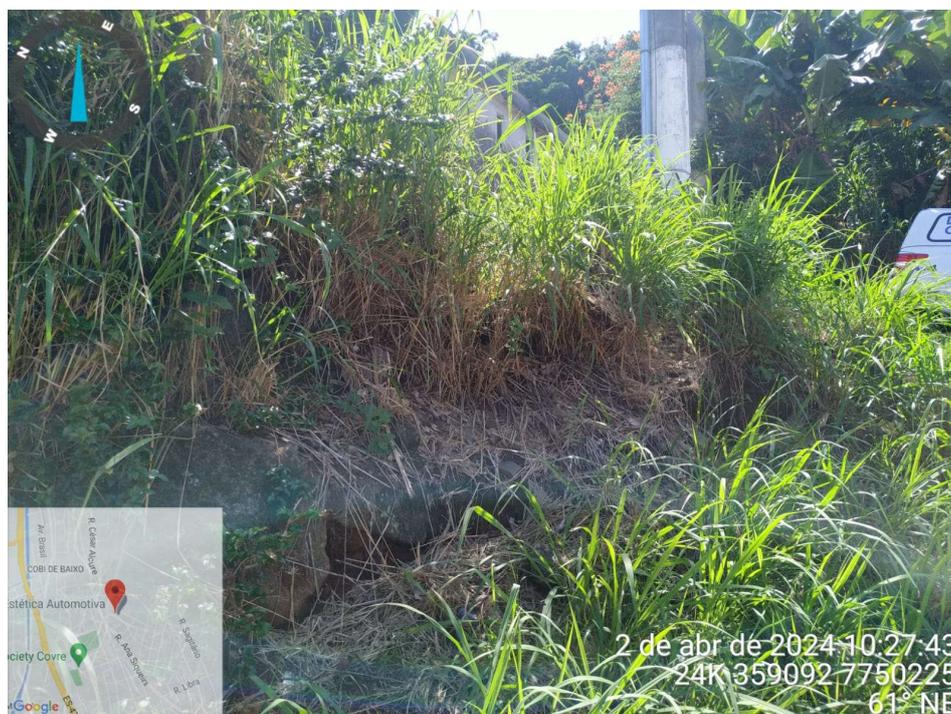
Foto 02 – Localização da erosão no entrecamento das vias (Rua Ângeli Caus e Av. Saturno).

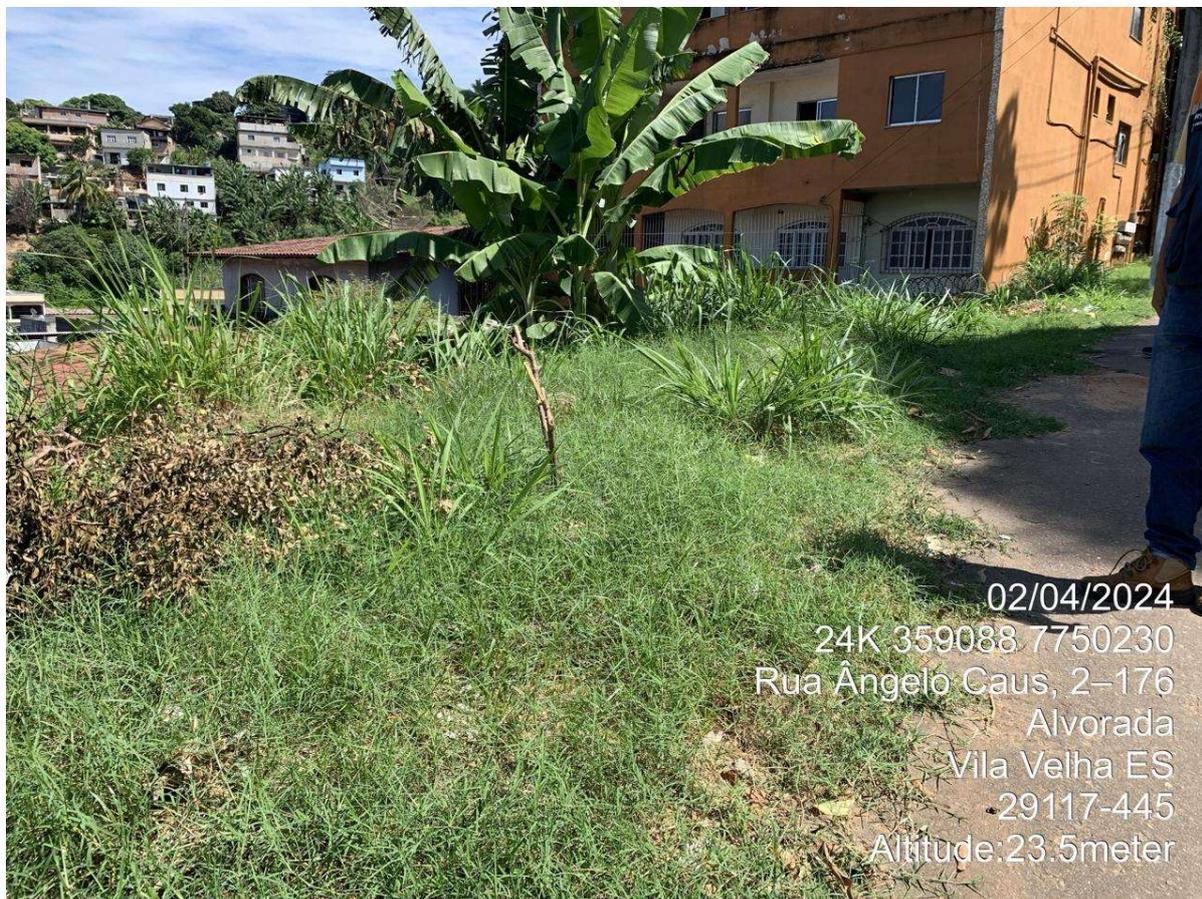
No momento da vistoria observou-se a ausência de sistema de drenagem pluvial e de infraestrutura adequada da rua Ângelo Caus, o que muito provavelmente contribui para a concentração de fluxo de água e deflagração de processos geodinâmicos que podem vir a desestabilizar o talude.

Foto 03 – Via à montante do corte visto anteriormente (Rua Ângelo Caus) evidenciando a falta de dispositivos de drenagem e estruturas que contribuam para o direcionamento correto das águas pluviais.

Encaminhar à **Secretaria Municipal de Obras e Projetos Estruturantes SEMOPE** – para análise de possível drenagem pluvial e infraestrutura adequada da via.
